BULLETIN SERVICE

N° BS 08 D 0035

Date	10/04/08
VISA DIRECTION ETUDES	C. BELIN
Sujet	Pose renforts sur jambe de train avant <i>Front landing gear leg</i>
Classement	<input type="checkbox"/> Optionnel/optional <input type="checkbox"/> Recommandé/ <i>advised</i> <input checked="" type="checkbox"/> Obligatoire/ <i>Mandatory</i>

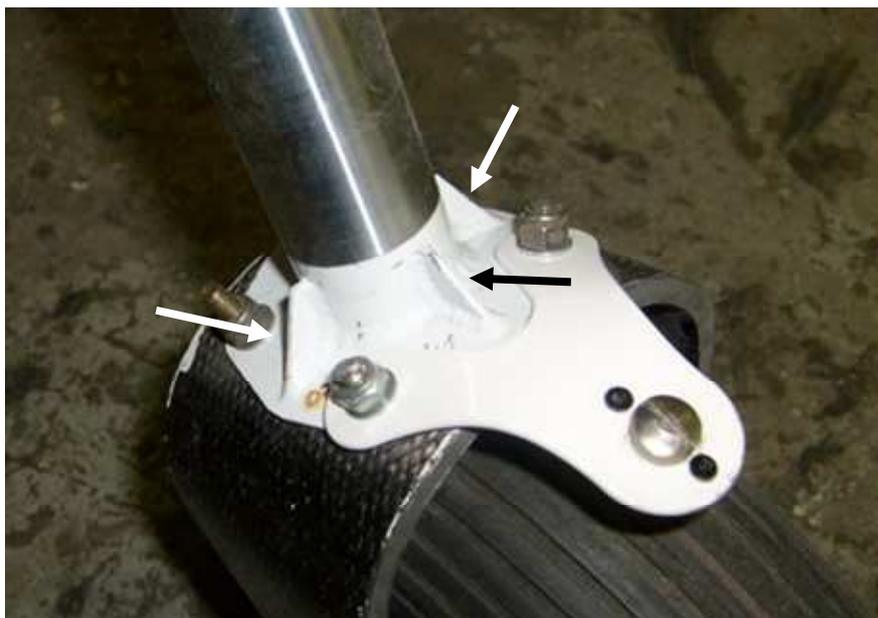
- Déposer la carene de roue avant afin d'accéder au support de fourche (platine soudée sur le tube).
- Si les renforts sont déjà présents (voir photo ci-dessous), l'avion n'est pas concerné par le BS.
- Dans le cas contraire, contacter Dyn'Aero pour les modalités concernant la pose des renforts.

- Remove the upper leg fairing.
- Remove the wheel spat in order to access the fork holding bracket (welded on the tube).
- If the reinforcements are already present (refer to the photo below), the aircraft is not concerned by the SB.
- Otherwise, contact Dyn'Aero for the modalities for laying reinforcements.

Il a été décidé de renforcer le Bulletin Service BS J 05 0027 en rendant obligatoire la pose de renforts au niveau de la platine de fixation de la roue avant.

Following a non-detection, by performing the Service Bulletin BS J 05 0027, of a crack on the plate for mounting the front wheel, it was decided to strengthen this SB in mandating the installation of reinforcements.
